製品回収・交換に関する通知書

日付：2011年8月4日

オートマックスレギュレータ回転継手に関して

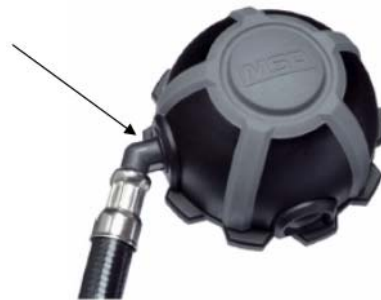
MSA空気呼吸器用オートマックスレギュレータの回転継手部に關しまして、ヨーロッパでごく稀に破損が発生したと言う報告を受け、調査を行いました。回転継手は、右写真の矢印が示すオートマックスレギュレータと中圧ホースの接続部になります。

回転継手部の破損は非常に稀な事例であり、現状での発生率は0.005%ほどです。確率は非常に低いものですが、使用者の皆様にご危険が及ぶ可能性があるため、MSAでは対象製品のホースアセンブリ(回転継手・中圧ホース)を回収し、無償交換を実施致します。

交換対象品は、下記(写真左)のような回転継手が黒いプラスチック製の製品になります。(シルバーの金属製回転継手の場合、交換の必要はございません。)

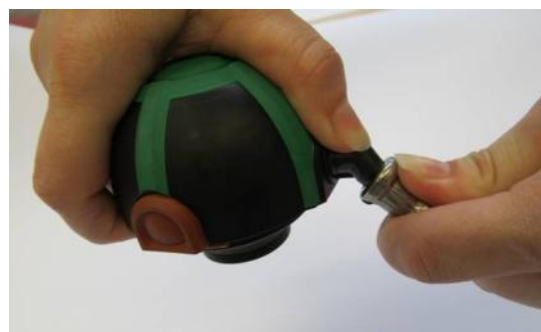
右写真のように、オートマックスレギュレータを片手で持ち、親指を回転継手にあてがいます。次にもう一方の手でホースかしめ部を持ち、親指をあてがいます。親指を支点にして、回転継手を曲げるように負荷を掛け、回転継手が破損しないことを確認して下さい。弊社で検証した結果、損傷を受けていない回転継手は、一般的な手の力では破損致しません。交換までの間、この事前検査を毎回行うことで、安全に製品を使用することができます。

使用前に毎回、以下の手順に従って、製品が既に亀裂等の損傷を受けていないことを確認して下さい。
